**MANUTENÇÃO PREVENTIVA - GRÊMIO MANIA**

Empreendimento: GrêmioMania - Centro		Data da Vistoria: 25/04/2019	
Participantes: Maurício Pedrosa – i9 Engenharia Jordana Mauer – i9 Engenharia Marcelo Rodrigues – Eletricista – i9 Engenharia Luciano – Gerente - GrêmioMania Ismael – Eletricista - Grêmio		OBS: I9 Engenharia e Consultoria Crea: RS - 228865	
LOCAL	FOTO DA NÃO CONFORMIDADE	DESCRIÇÃO - NÃO CONFORMIDADE	ACÕES CORRETIVAS
<b>GRÊMIO MANIA</b>			
Subsolo	 	Luminárias em perfeito funcionamento	Ok!
Subsolo	 	Luminária de emergência com mau contato.	Verificação na ligação e na própria luminária.
GrêmioMania	 	Cassete da entrada da loja com problemas de funcionamento.	Revisão na fiação das máquinas. Identificada sujeira nos filtros das máquinas. Como manutenção, recomenda-se a limpeza mensalmente pelo acúmulo de poeira e pó presente no centro de Porto Alegre.
GrêmioMania	 	Luminária de emergência com mau contato.	Verificação na ligação e na própria luminária.

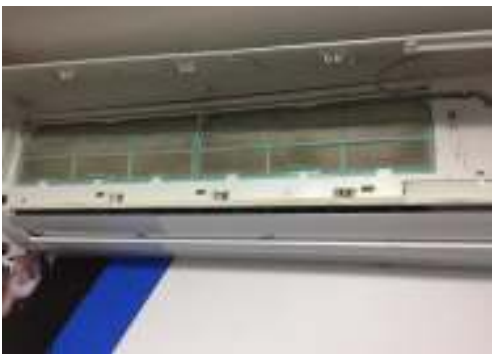
Identificada sujeira nos filtros das máquinas.	Como manutenção, recomenda-se a limpeza mensalmente pelo acúmulo de poeira e pó presente no centro de Porto Alegre.

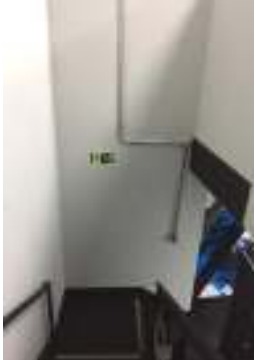
Conforme apontado no laudo da Arq. Lúcia é necessário completar o corrimão até o fim da escada. Serviço de serralheria fora do escopo da I9. Arq.Lúcia apontou a falta de sinalização da escada.	Será encaminhada ao Grêmio a solicitação para executar a serralheria na escada.  Placa instalada.
Quadro Social

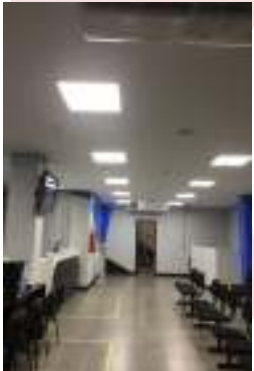
Quadro social em perfeitas condições de funcionamento.	OK!
Quadro Social

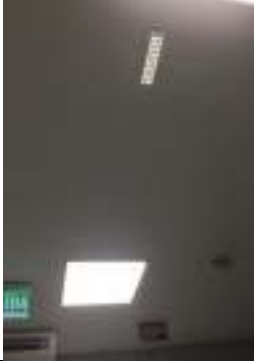
Luminária de emergência com mau contato.	Verificação na ligação e na própria luminária.
Quadro Social

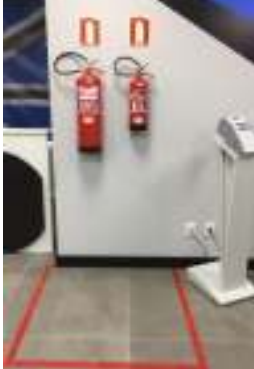
Demarcação do PPCI executada conforme apontado no laudo da Arq. Lúcia.	Ok!
