**Relatório Vistoria Obra – Semana 9**

Empreendimento: Residencial Platinum		Data da Vistoria: 18/05/2018	
Cidade: Porto Alegre		OBS: I9 Engenharia e Consultoria	
Engenheiro Responsável: Maurício Pedroso / Rodrigo Beltrame		Crea: RS - 228865	
LOCAL	FOTO DA NÃO CONFORMIDADE	DESCRIÇÃO DA NÃO CONFORMIDADE	ACÇÕES CORRETIVAS
Entrada obra

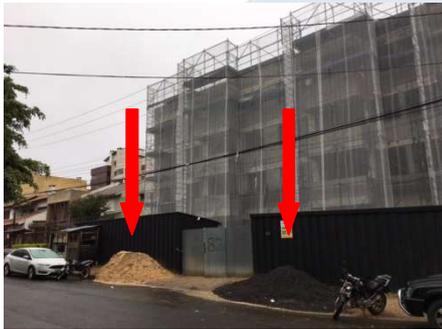
Areia e brita na entrada da obra	Recomenda-se construir baias para o armazenamento dos materiais.
Guarita

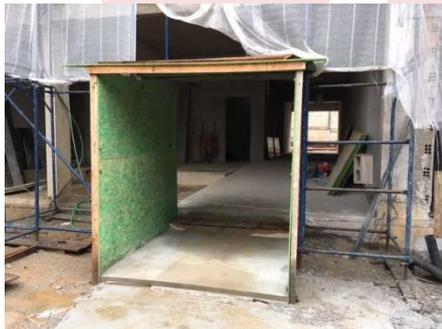
Guarita não apropriada para a visita de clientes	A guarita deve ser melhor estruturada, com pintura adequada.
Fachada-Granitos

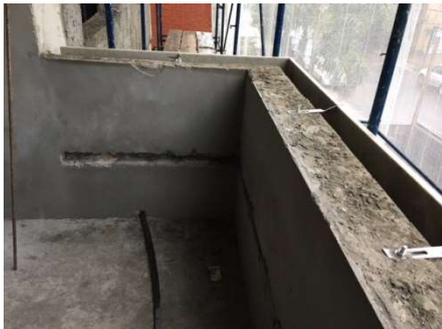
A colocação do granito das fachadas recomenda-se ser executado após o reboco	Atentar-se para o encontro dos dois revestimentos (reboco e granito).

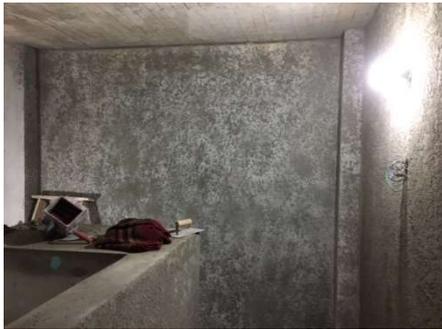
Revestimento utilizado do tipo “laranjinha”

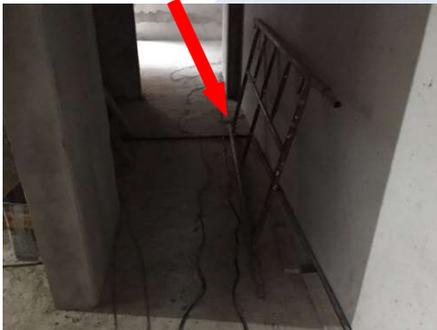
Ponto do gás enterrado na parede	Atentar para que o colaborador que chumbará o ponto do gás deve prever que no local terá um revestimento cerâmico para que o ponto NÃO fique enterrado.  É necessário o teste e atenção no trânsito em cima das tubulações evitando sua depredação.
Instalações ar condicionado

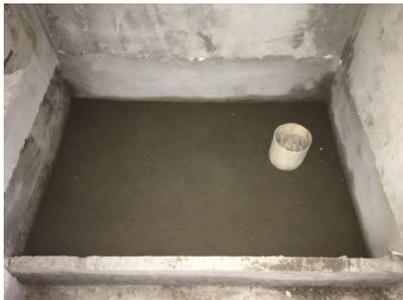
Proteção mecânica sendo executada	
Lojas
