Relatório Vistoria Obra – Semana 13

Empreendimento: Residencial Platinum		Data da Vistoria: 15/06/2018	
Cidade: Porto Alegre		OBS: I9 Engenharia e Consultoria	
Engenheiro Responsável: Maurício Pedroso / Rodrigo Beltrame		Crea: RS - 228865	
LOCAL	FOTO DA NÃO CONFORMIDADE	DESCRIÇÃO DA NÃO CONFORMIDADE	ACÕES CORRETIVAS
Entrada	 	Sujeira acumulada	Descarte das madeiras e caliças em um entulho. Limpeza e organização diariamente devem acontecer diariamente.
Depósito cerâmica	 	Depósito cerâmico em local inadequado.	A cerâmica deve ser armazenada em um lugar estratégico da obra. Deve estar em depósito fechado, para que não ocorra o risco de roubo, quebras e mistura de tonalidades. Recomenda-se deixar uma porcentagem relativa para a reserva técnica a fim de suprir o pós obra.

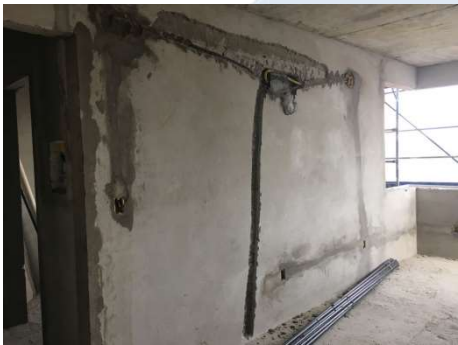
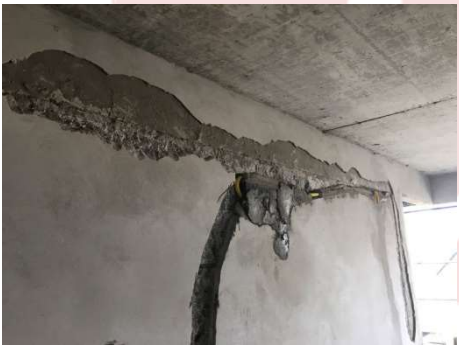
<p>Retrabalho em decorrência ao grande número de fissuração no revestimento interno.</p> <p>Resultante: DESPERDÍCIO DE MO E MATERIAL.</p>	<p>Fissuras no encontro da alvenaria com estrutura é dada pela falta do uso da tela no encunhamento.</p> <p>Pontos importantes – pré reboco:</p> <ol style="list-style-type: none"> 1- Chapisco deve ter um tempo de cura de 48h. Só DEPOIS deste tempo, poderá ser executado o reboco. 2- O encunhamento deve ser executado com argamassa expansiva antes do chapisco. 3- A tela deve estar fixada corretamente, no centro (encontro da estrutura com alvenaria) após chapisco.
REBOCO INTERNO

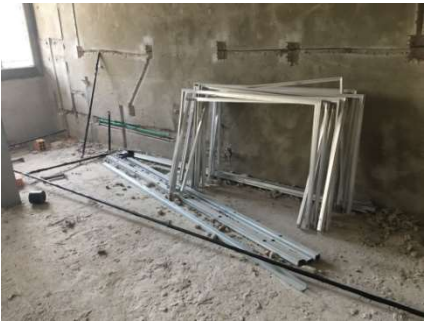
Organização

Materiais espalhados nos aptos. Linhas de gás e contramarcos no meio de caliças.	Limpeza e organização é fundamental em uma obra. Materiais no meio da bagunça geram desperdício e conseqüentemente custo para a empresa. Os materiais não devem ser armazenados dentro dos aptos se não for utilizados.
